Prüfbericht

über das Verhalten von Graffinet® Anti-Graffiti Beschichtungen

auf einer Teilfläche einer EOTA Prüfwand

(hygrothermische Belastung auf einem Wärmedämmverbundsystem)

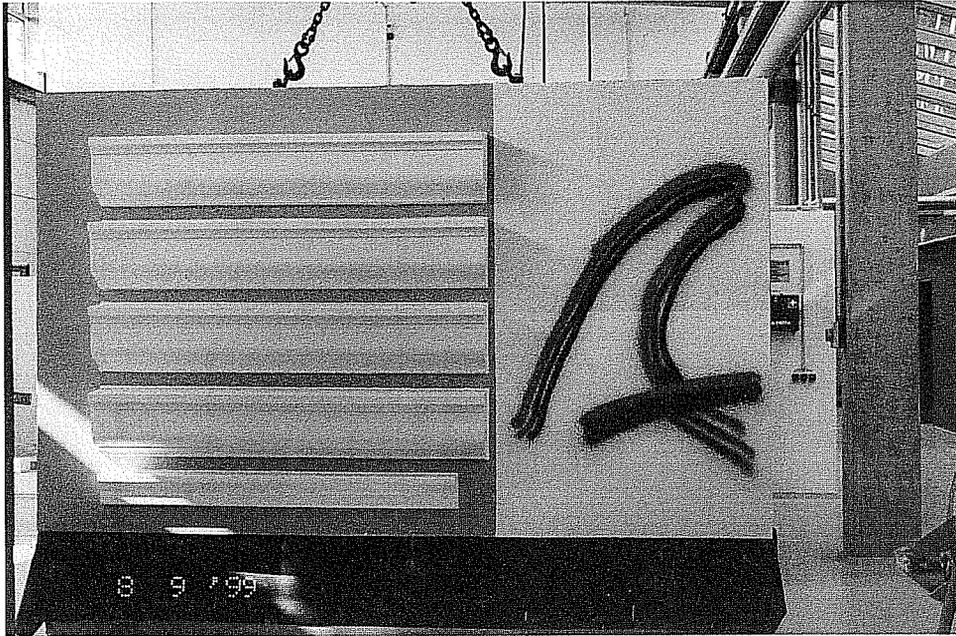
Fertig erstellte EOTA Prüfwand vor Bewitterungsprüfung

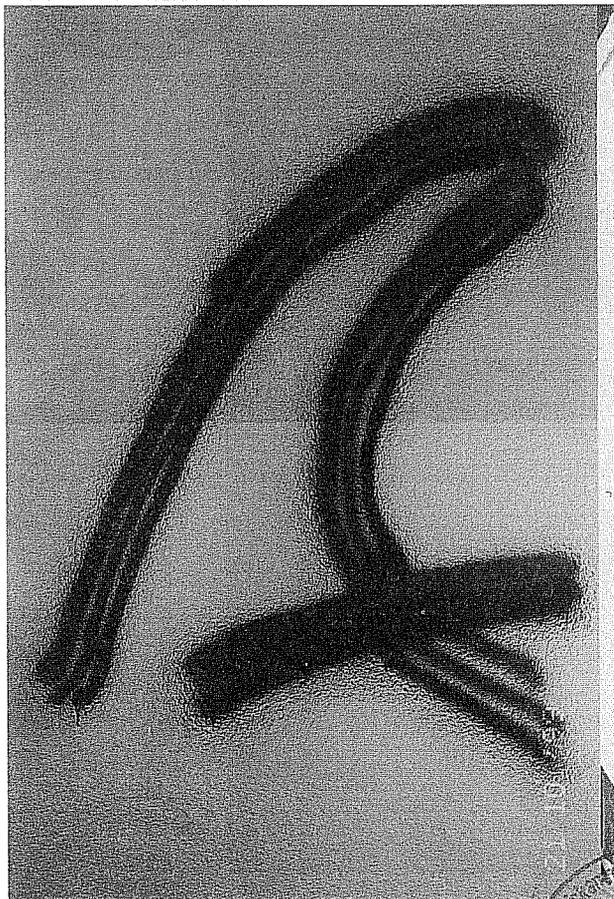
Während der gesamten hygrothermischen Belastung nach 2.2. sind in keiner Phase visuell wahrnehmbare Beschädigungen wie Risse, Abplatzungen oder Blasenbildungen weder in der Graffinet®-Beschichtung noch in dem darunter liegenden Wärmedämmverbundsystem erkennbar.

Auch mittels Rißlupe lassen sich keine Risse in der Fläche feststellen. An der Grenzfläche zum nicht mit Strukturputz und Graffinet® geschütztem WDVS ist lediglich ein senkrechter Haarriss mit einer Weite von $\leq 100 \mu\text{m}$.

Mit Graffinet® versehener Teilbereich nach EOTA Bewitterungsprüfung

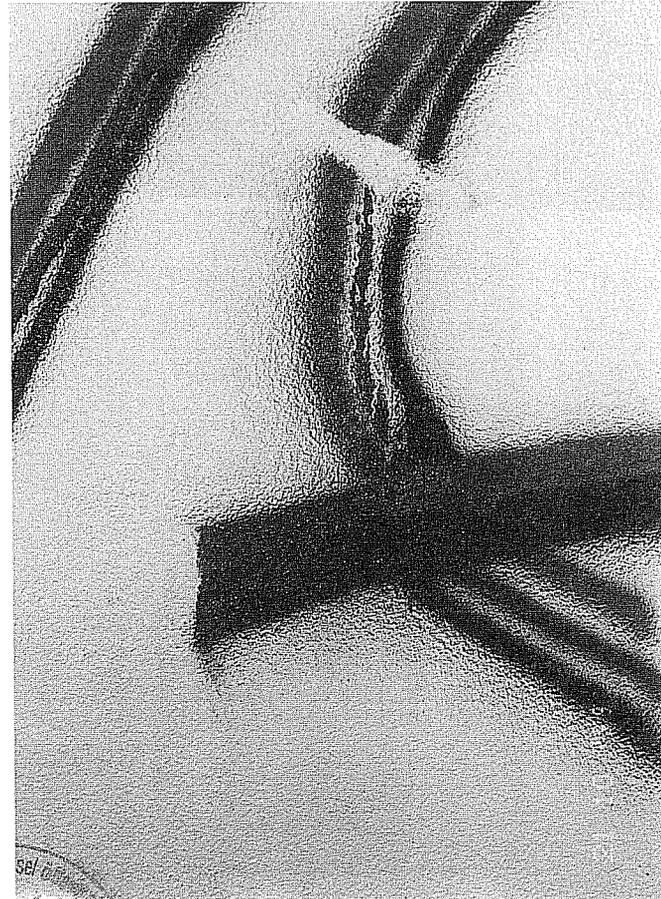
Wie nebenstehend jedoch mit teilweise entferntem Graffiti

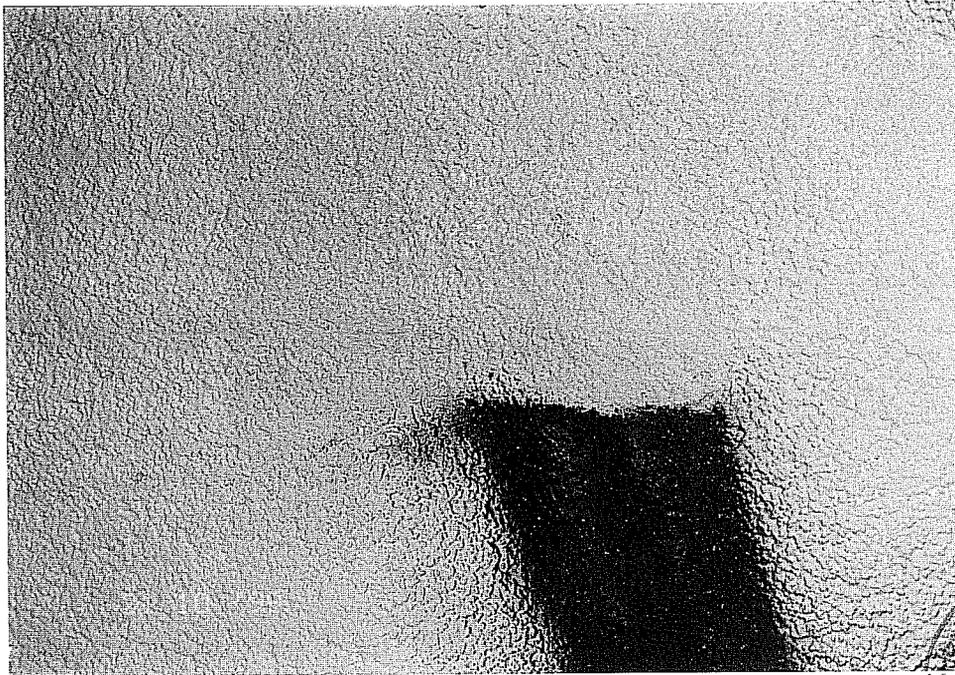
Erfolgreich entferntes Graffiti auf Teilfläche mit Graffinet Farblack

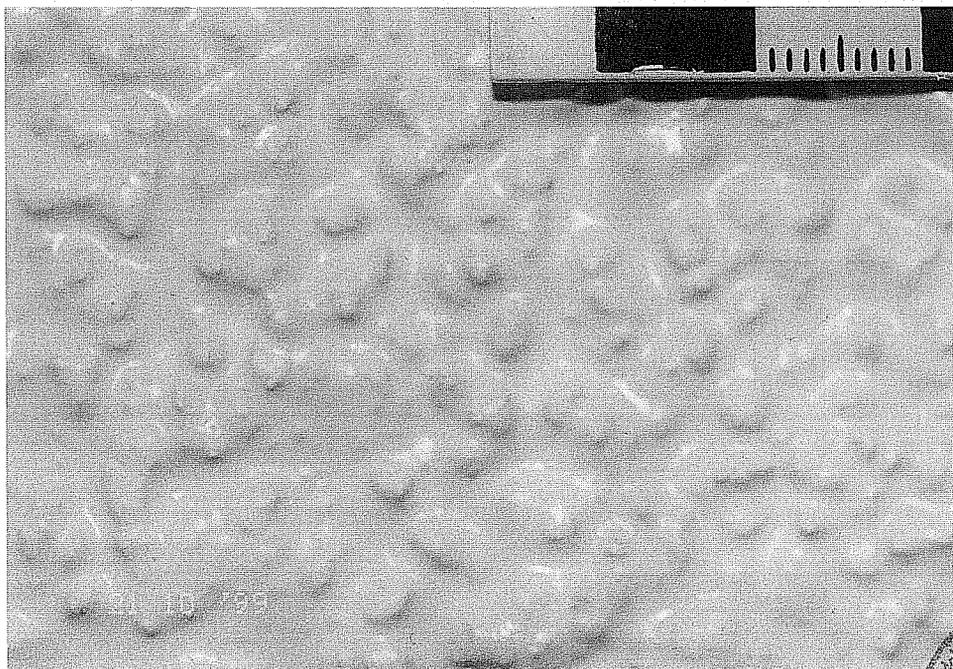
Beispiel für Oberflächentextur nach Bewitterung

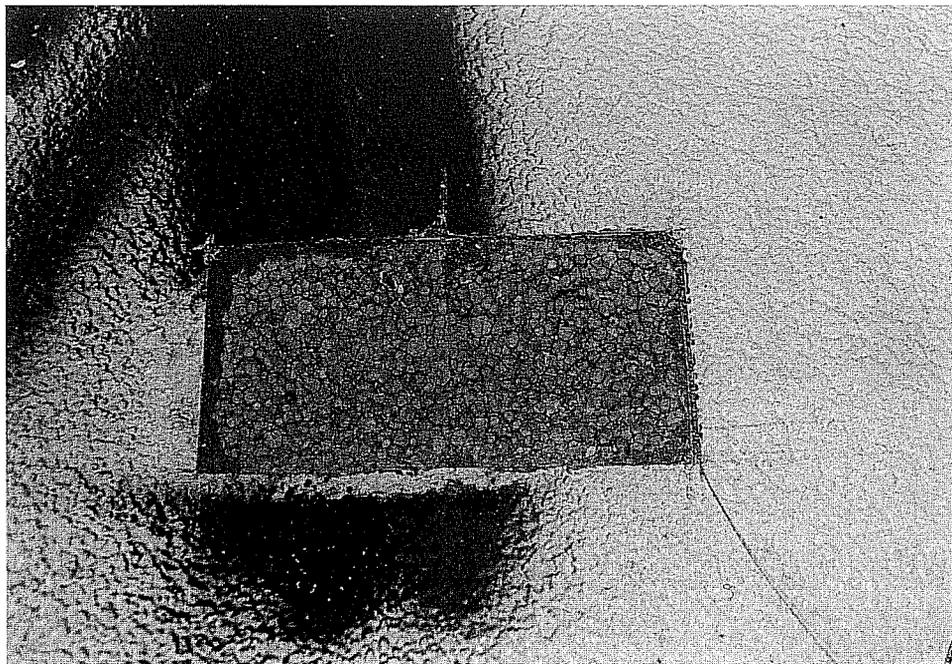
Einfluß der Graffinet Graffitischutzbeschichtung und des Graffinet Reinigers nach Entfernung von Graffiti
Haftverbundfestigkeit an 3 Proben 100 x 100 [mm]
Armierungsschicht eingeschnitten/auf **Traufelputz**

Probe Nr.	β HZ [N/mm ²]	Versagen
1	0,098	100% in Dämmstoff
2	0,094	100% in Dämmstoff
3	0,112	100% in Dämmstoff
Mittelwert	0,101

Die Haftverbundfestigkeit des WDVS ohne Strukturputz und Graffinet® ist gleich der Haftverbundfestigkeit des Systems mit organisch gebundenem Strukturputz und Graffinet® -Lack (s. 2.4.3 und 2.4.1) Es wird annähernd die Polystyrol - Eigenzugfestigkeit erreicht. Der verbleibende Unterschied zwischen den ermittelten Eigenzugfestigkeiten des Polystyrolschaums und den Haftverbundfestigkeiten ist erfahrungsgemäß auf die unterschiedlichen Messsituationen - 2.4.1 – 2.4.3 - an der Prüfwan, 2.4.4 in einer Universal-Prüfmaschine erklärbar.

Typisches Abrissbild nach Haftverbundprüfung s.Haftverbundergebnisse 2.4.3
